**Фотографије са Летње школе архитектуре у Рогљеву 2018.**

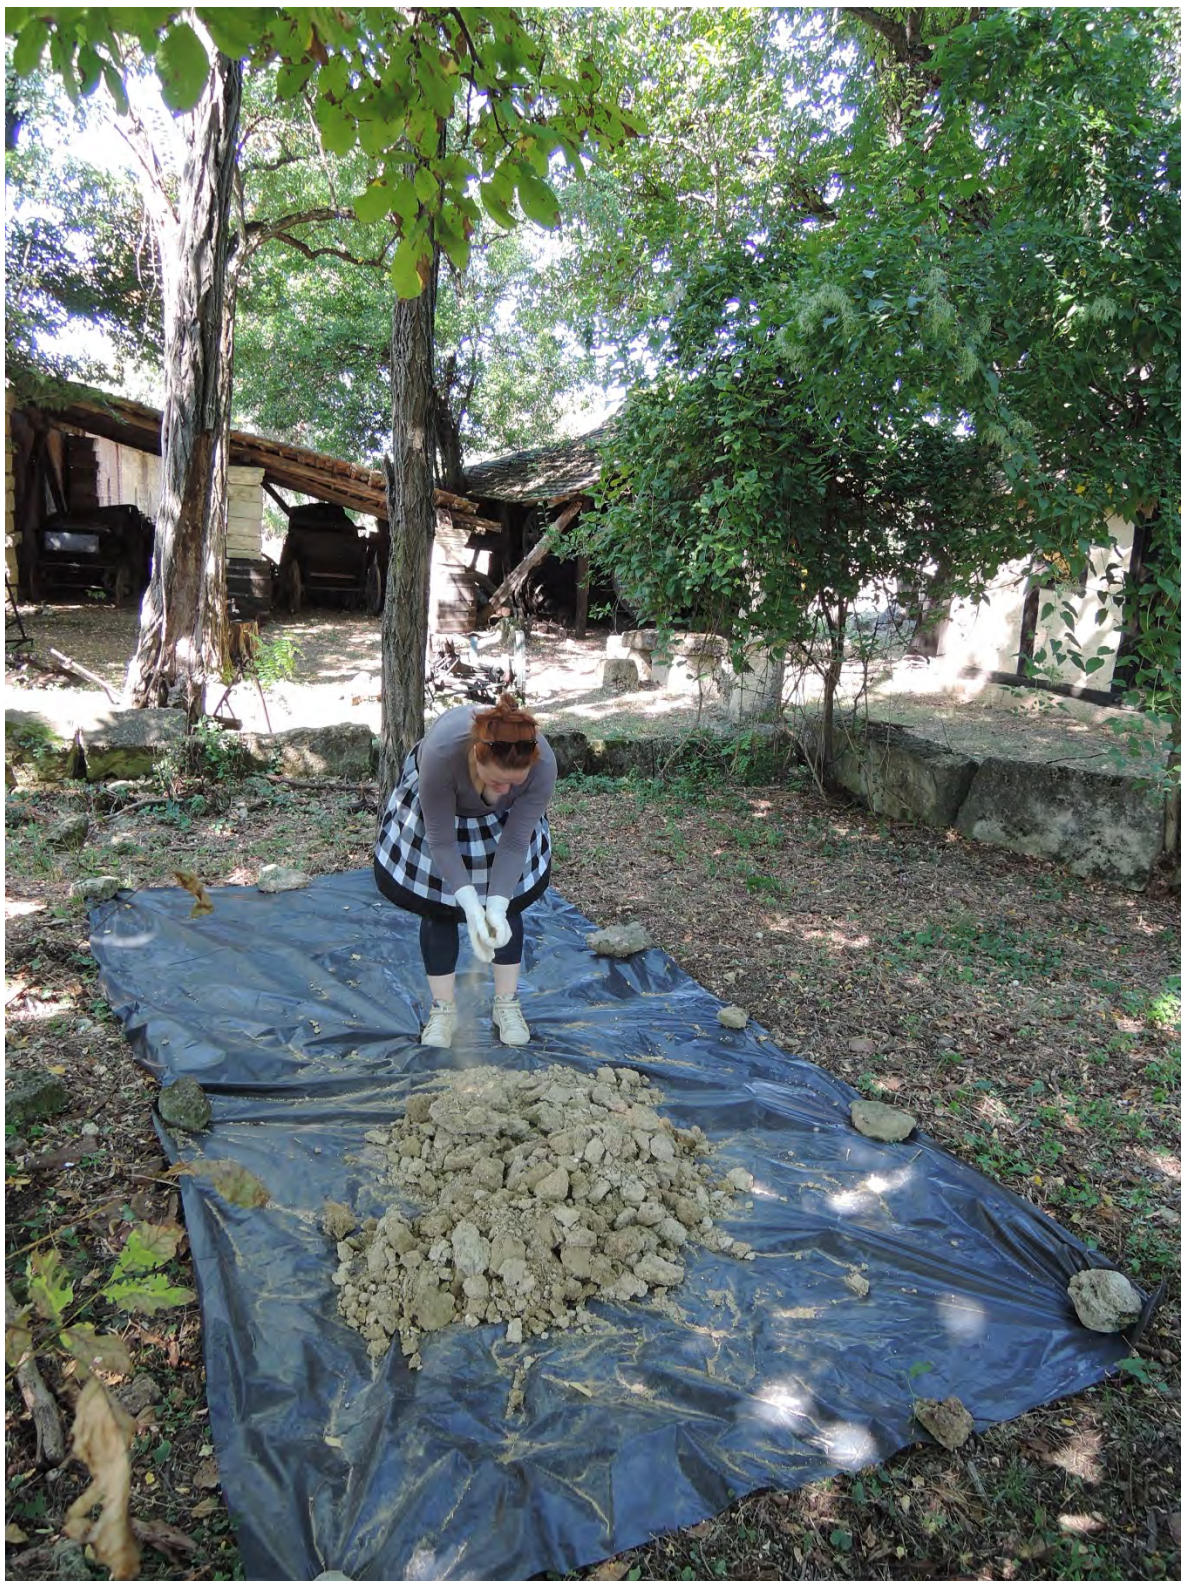
Припрема земље за први слој блатног матера: уситњавање рециклираног малтера и чишћење од камења

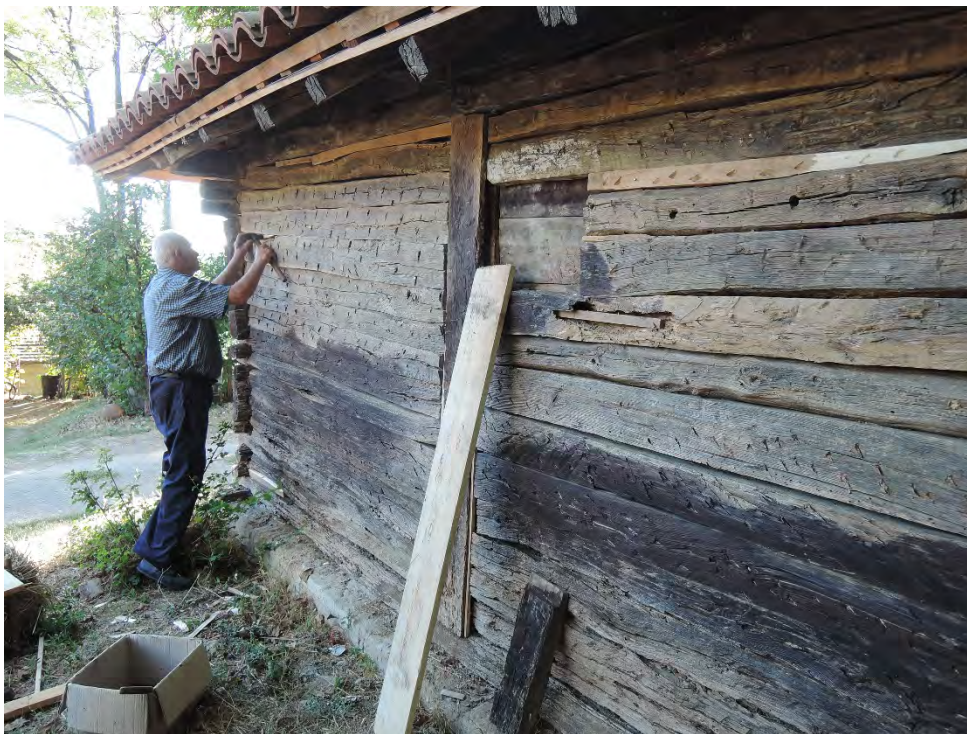
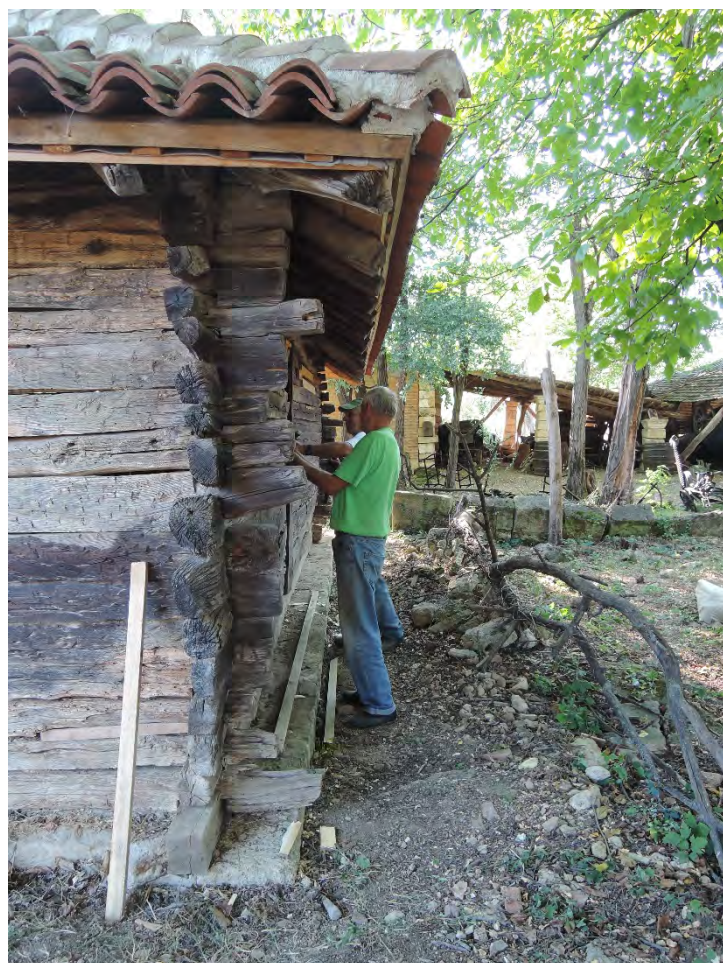
Припрема зидова за  
наношење првог слоја  
малтера

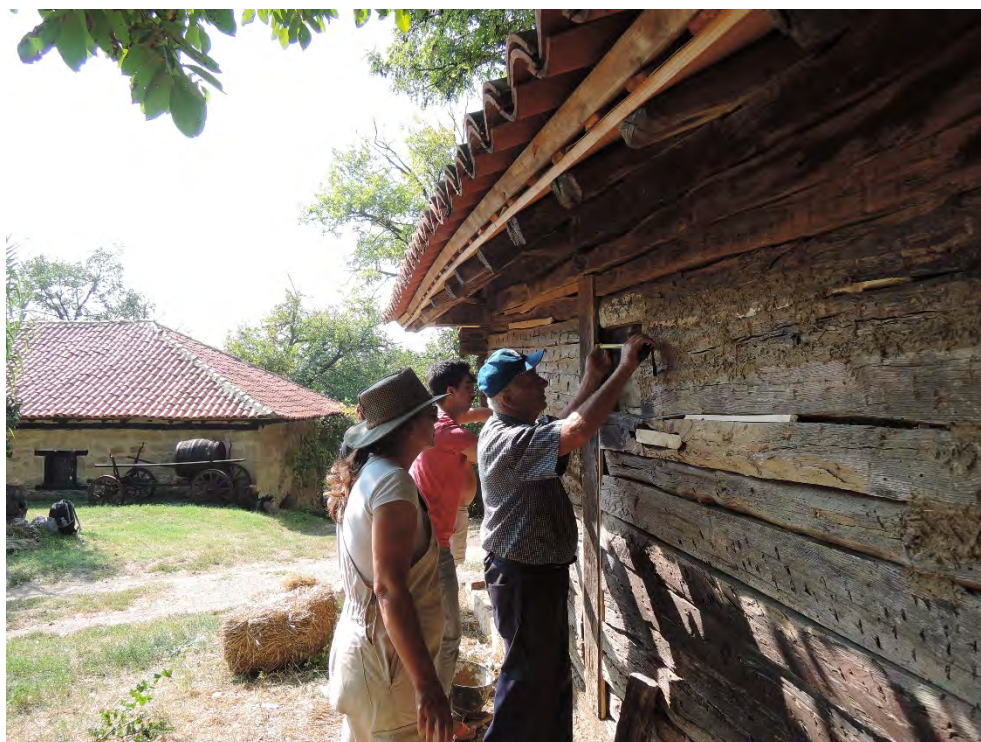
Израда новог прозорског окна

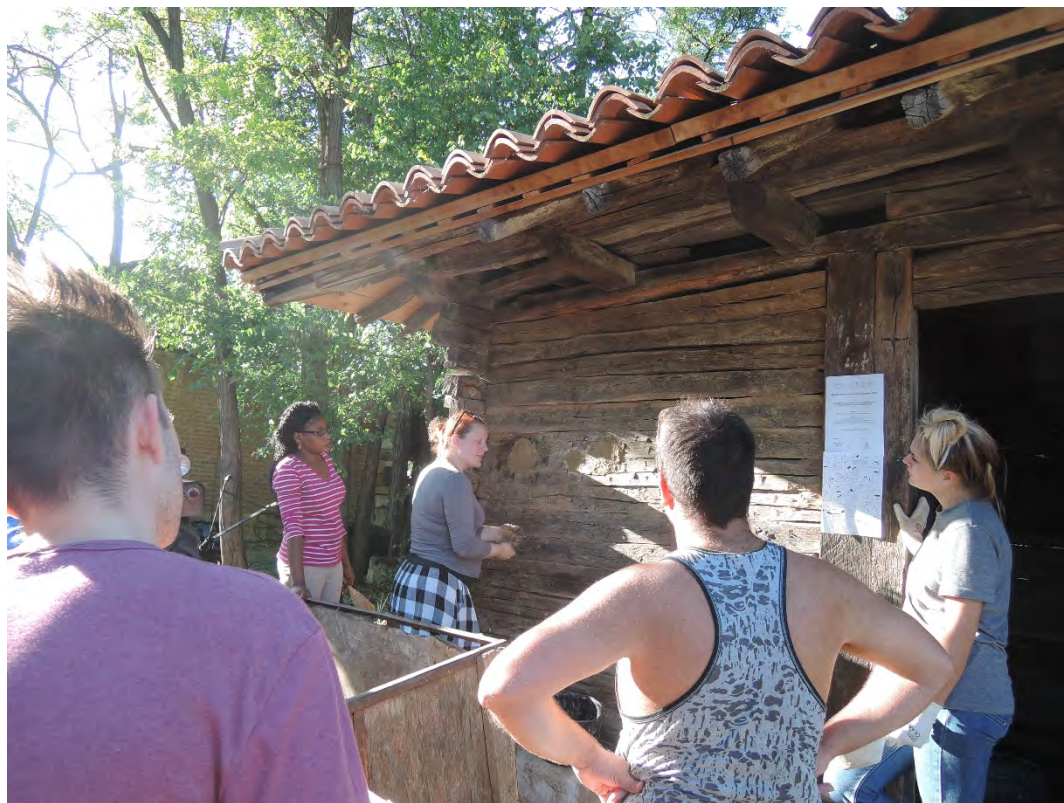
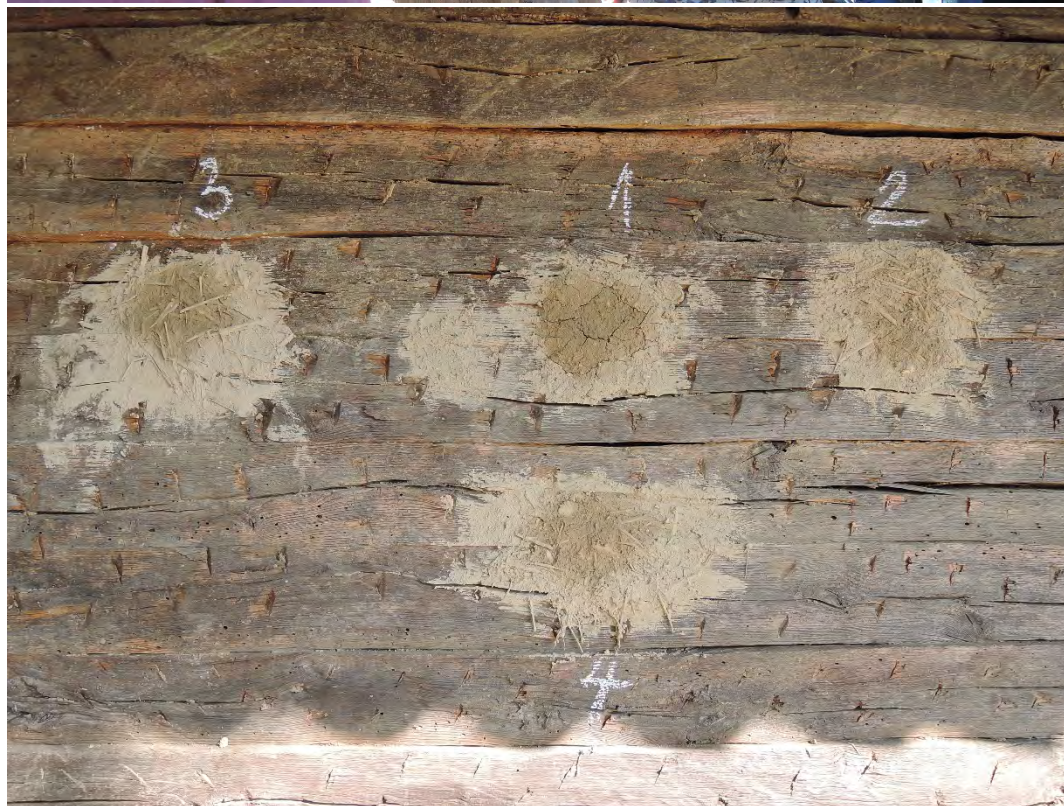
Тестови првог слоја блатног малтера

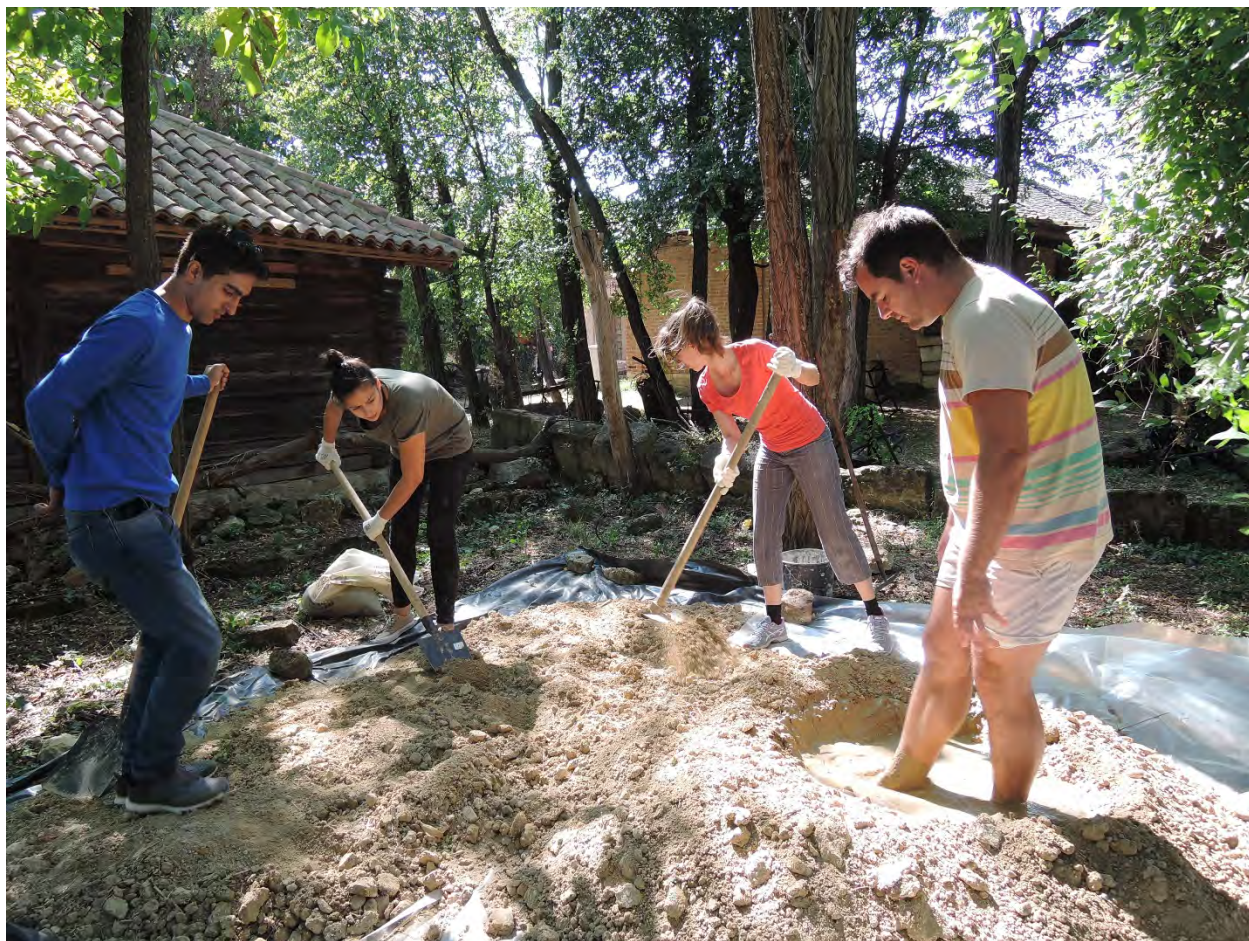
Припрема блата за малтер: након што је земља уситњена, натапа се водом и остаје да преноћи

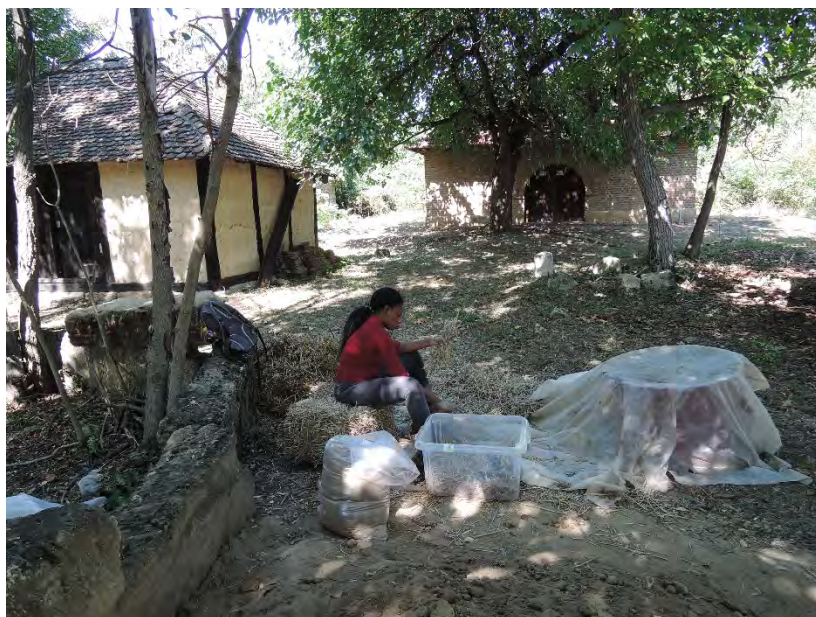
Припрема сламе за први слој малтера (сецкана) и „вики“ за заптивање спојница и уситњавање земље за други слој малтера

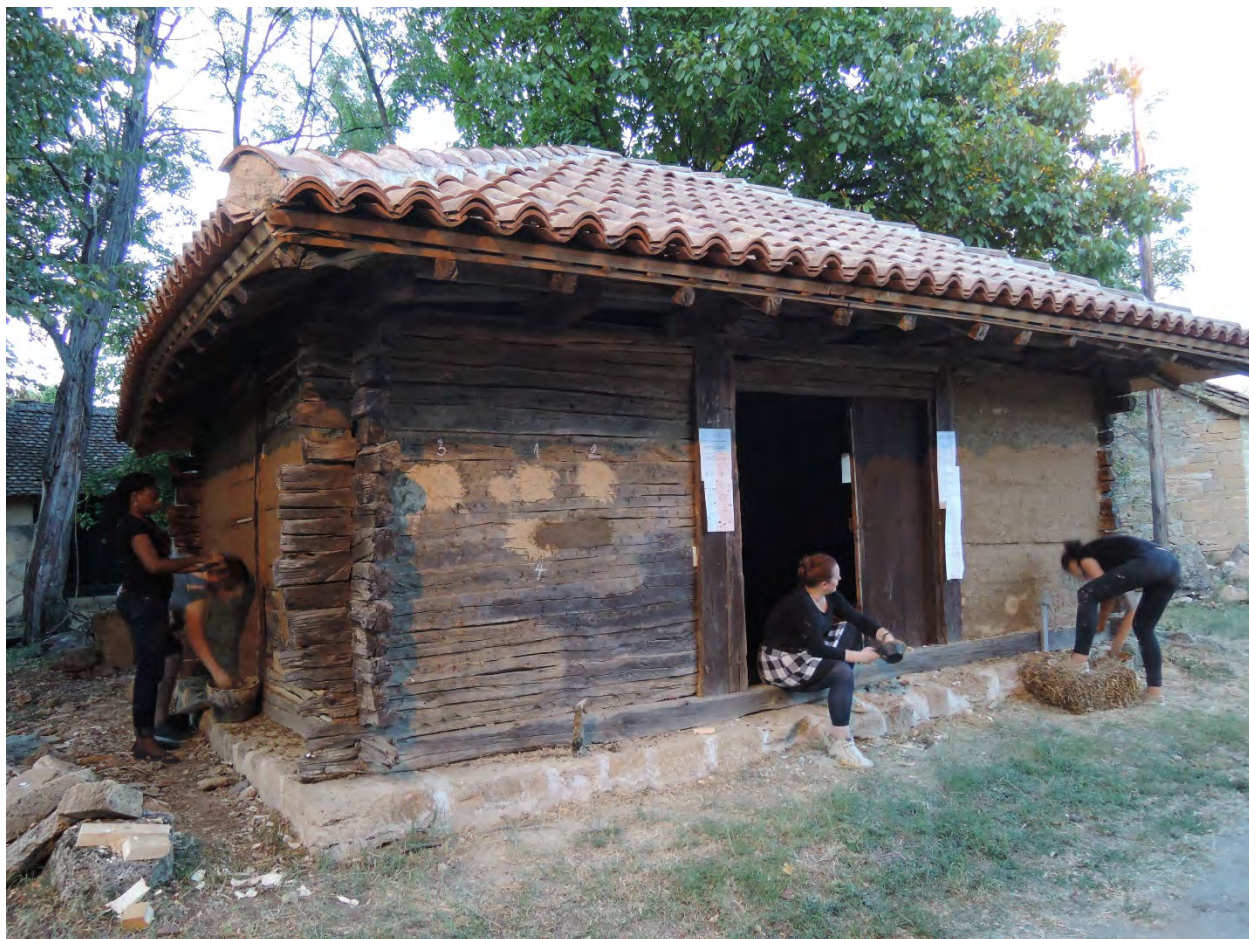
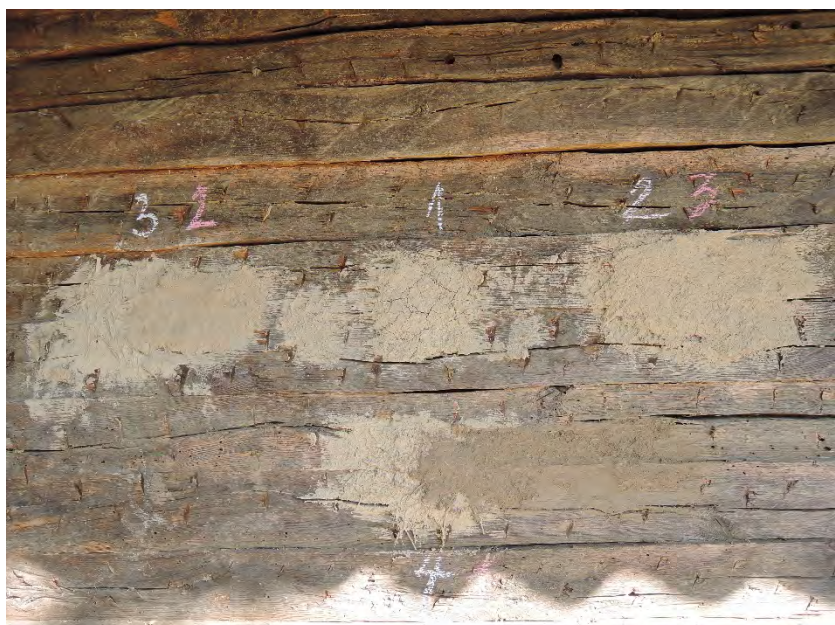
Наношење првог слоја  
малтера и тестови другог слоја

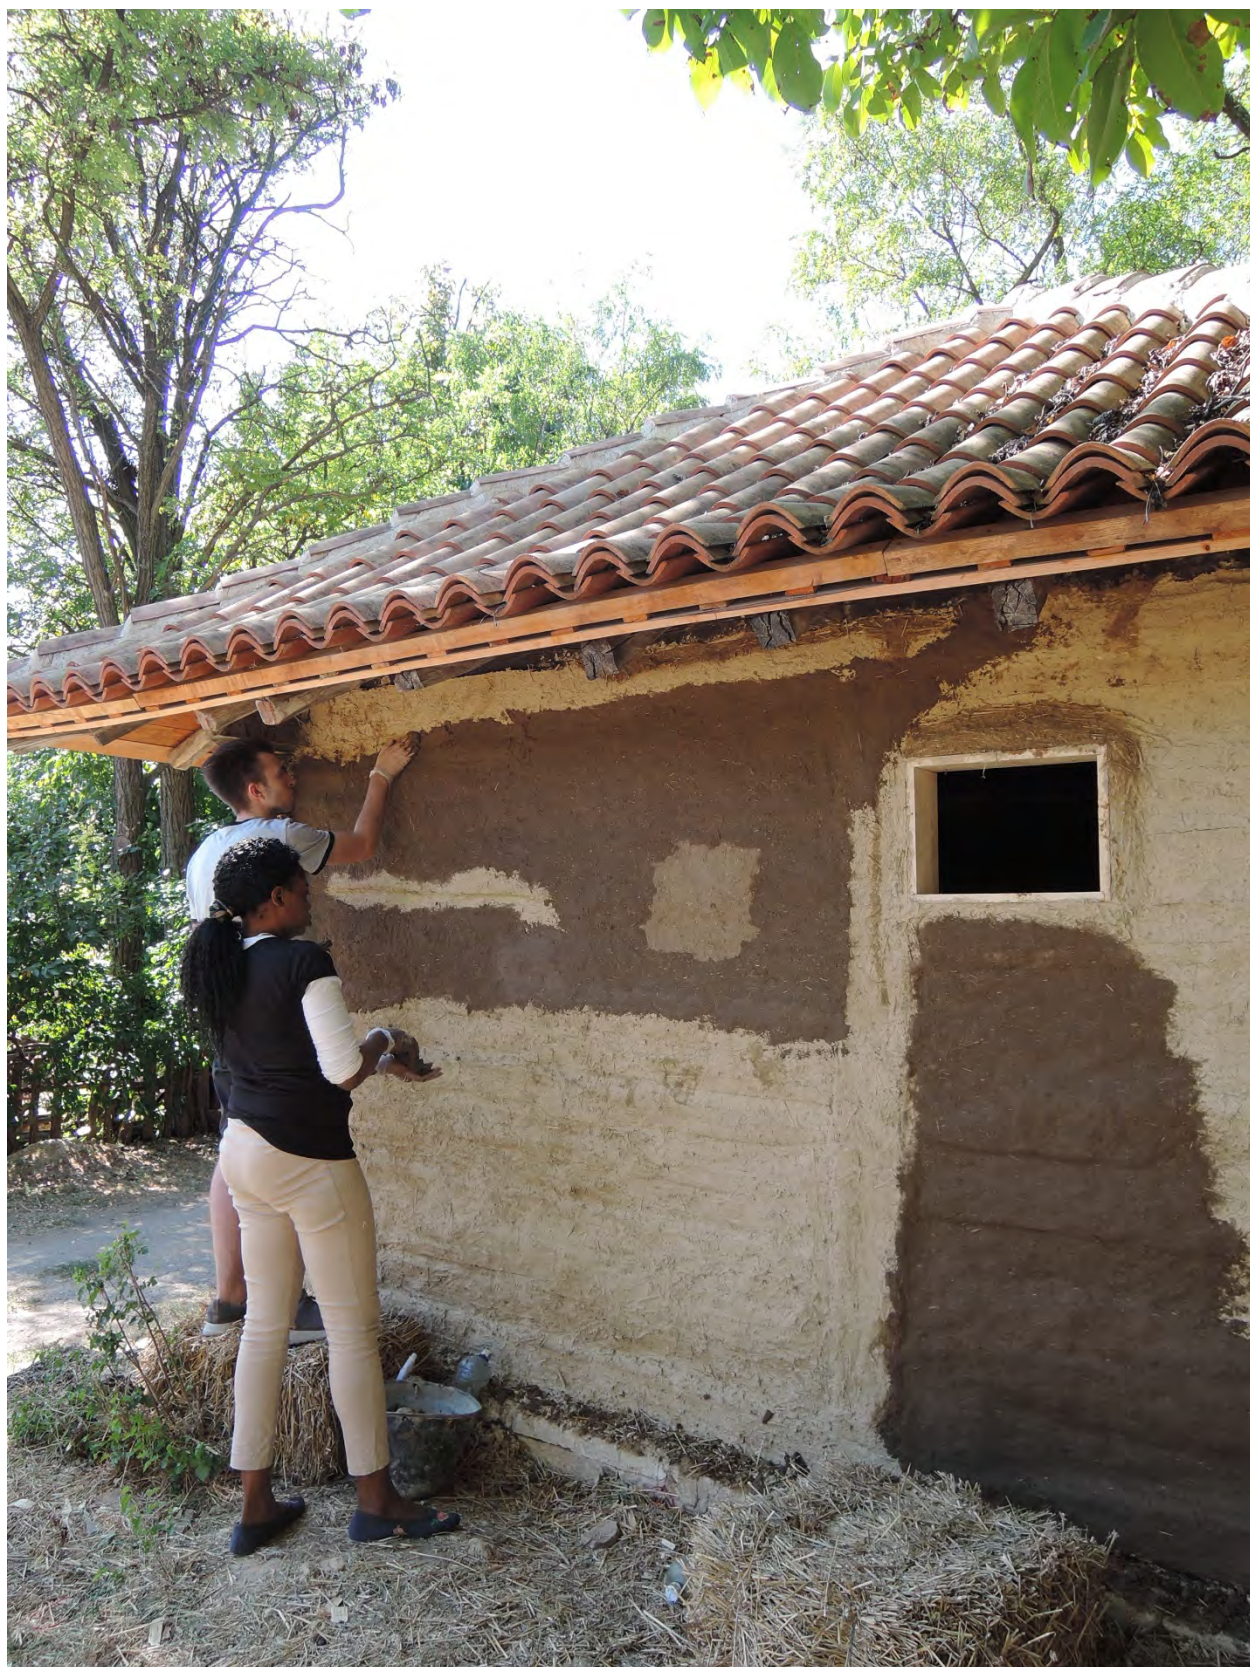
Наношење другог слоја малтера по сушењу првог

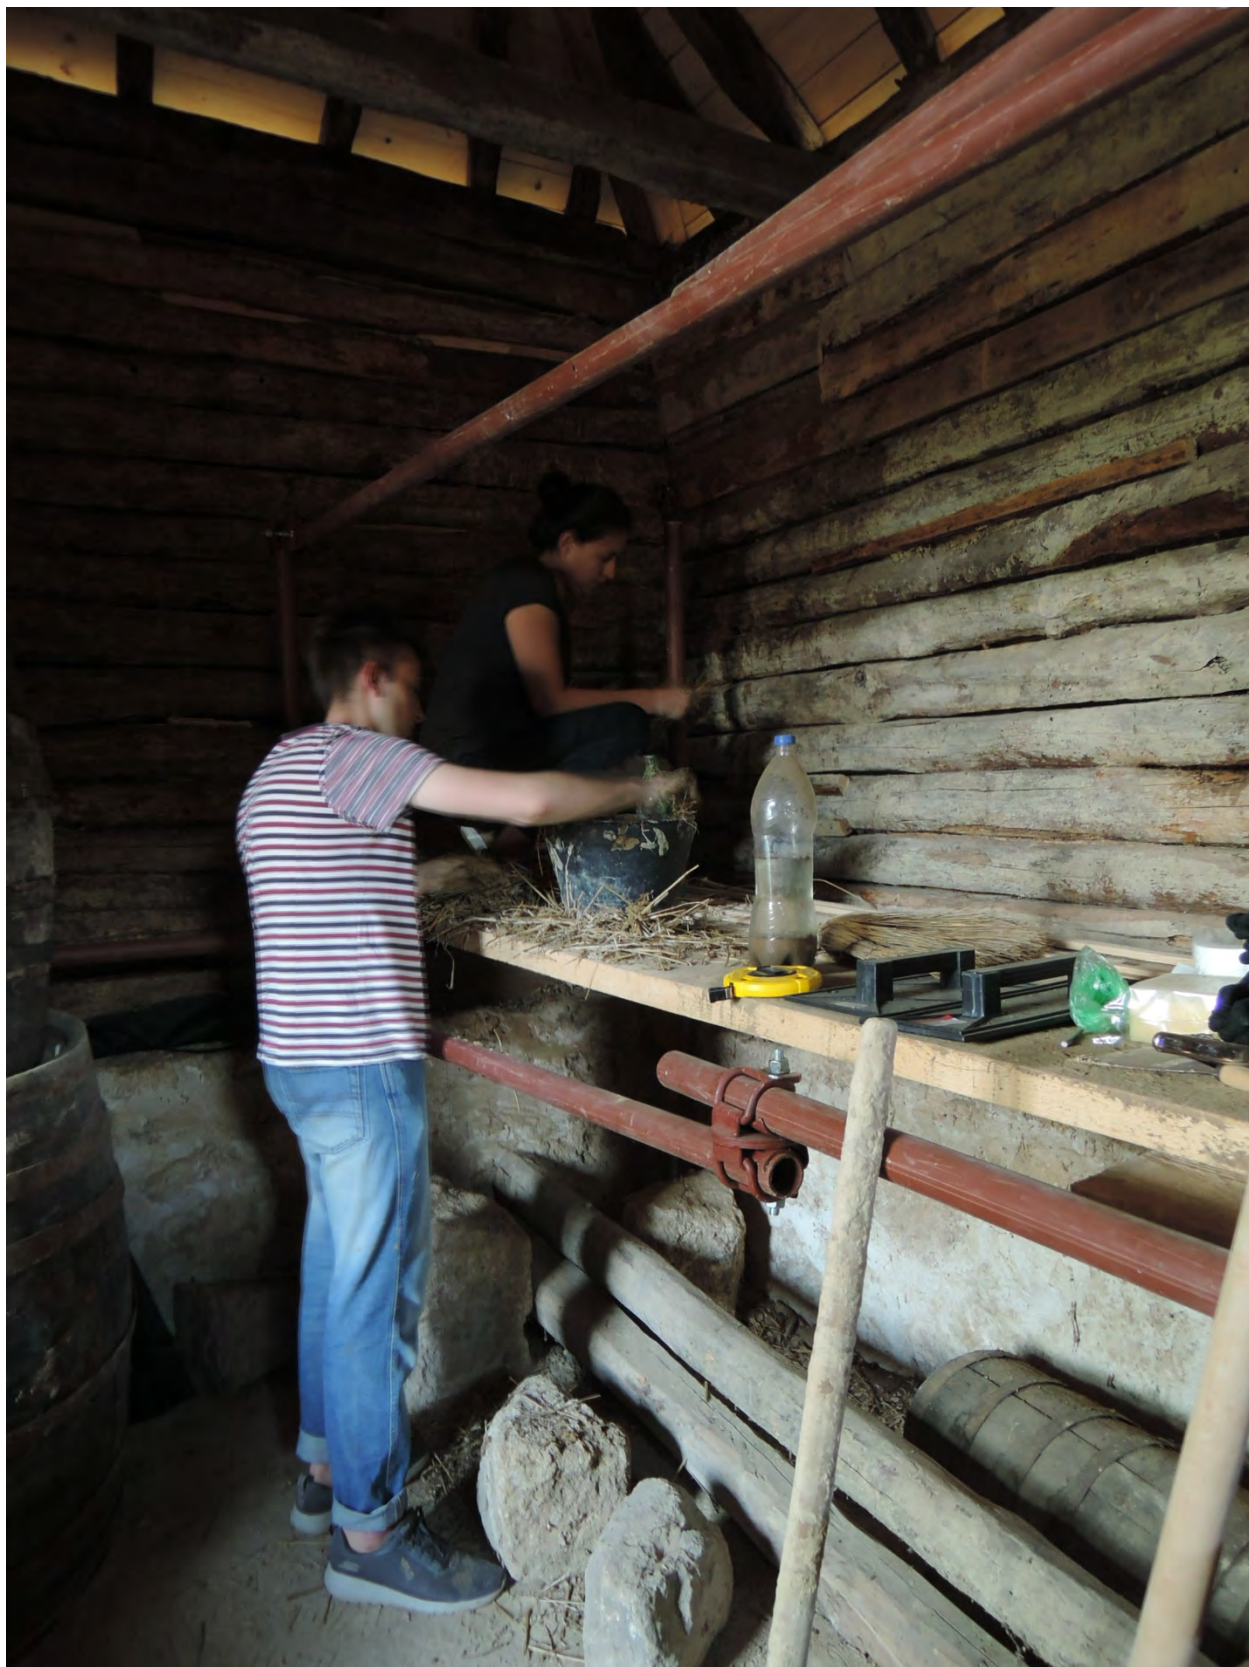
Почетак радова на унутрашњем зиду (један слој малтера)

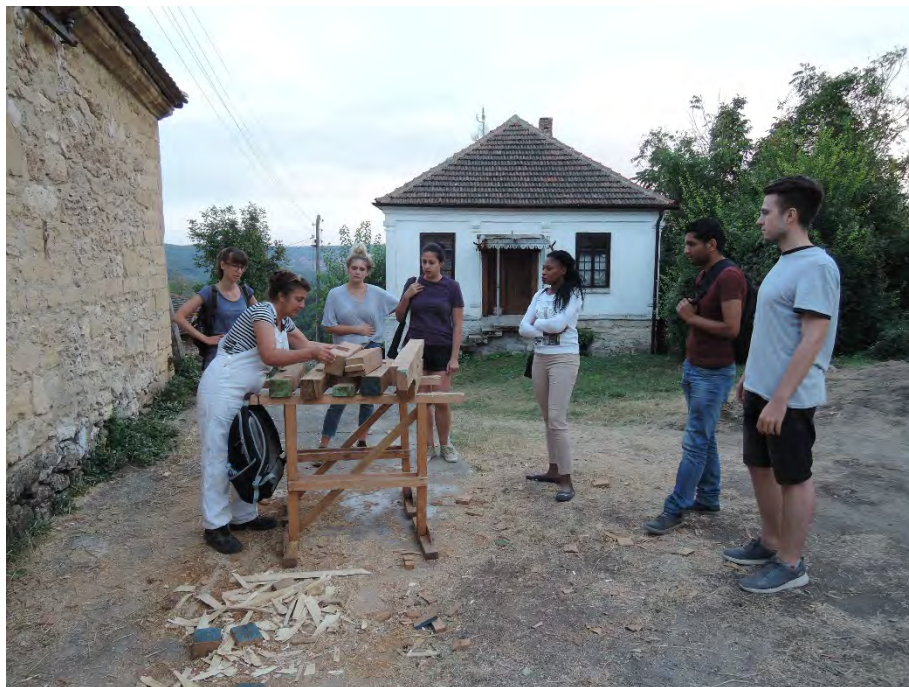
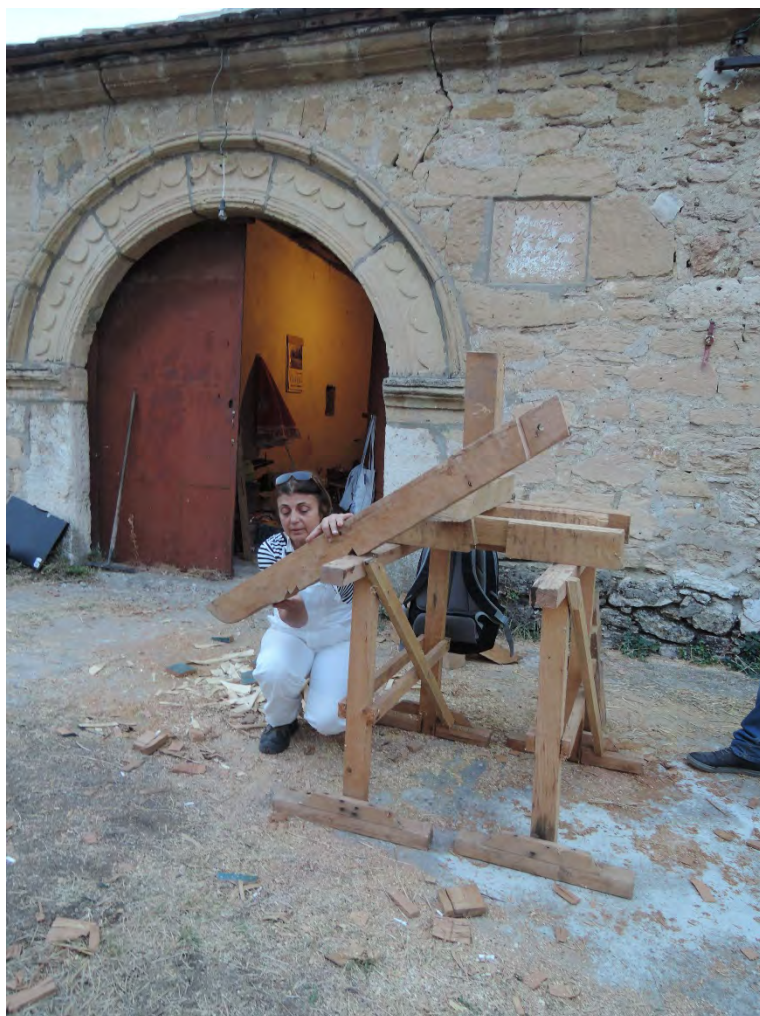
Предавање и демонстрација спојева традиционалних дрвених конструкција зидова и кровова у пивницама (Босиљка Томашевић)

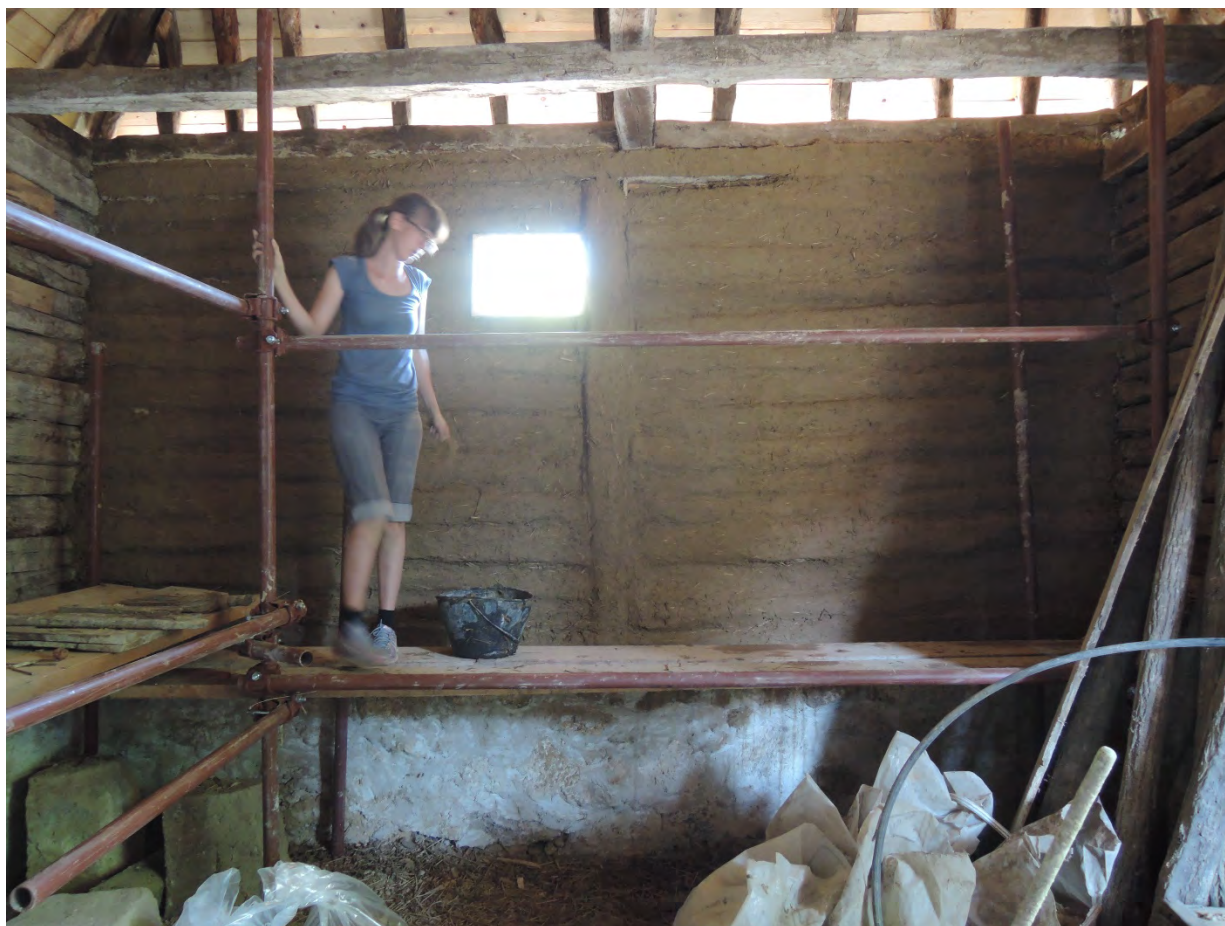
Завршен унутрашњи зид (један слој малтера)

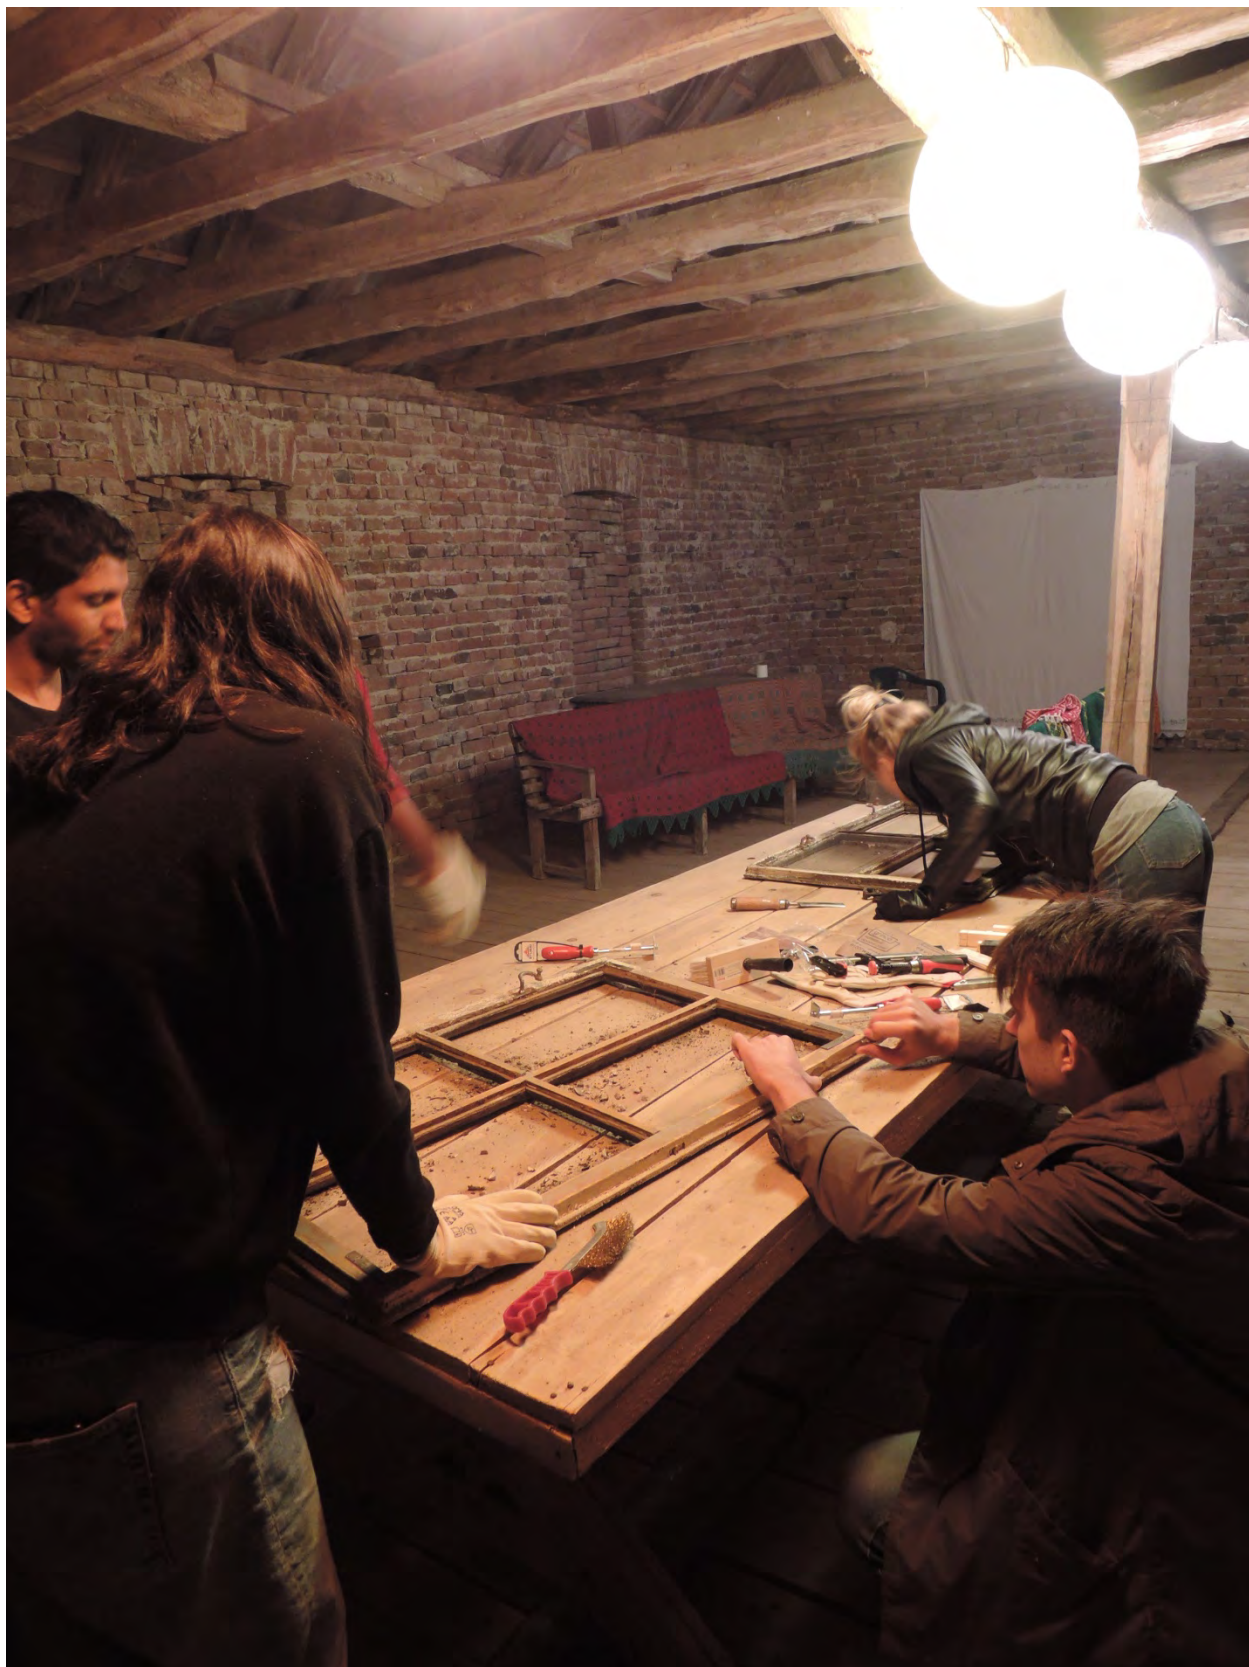
Чишћење и рестаурација прозора са куће Вучка Рајића

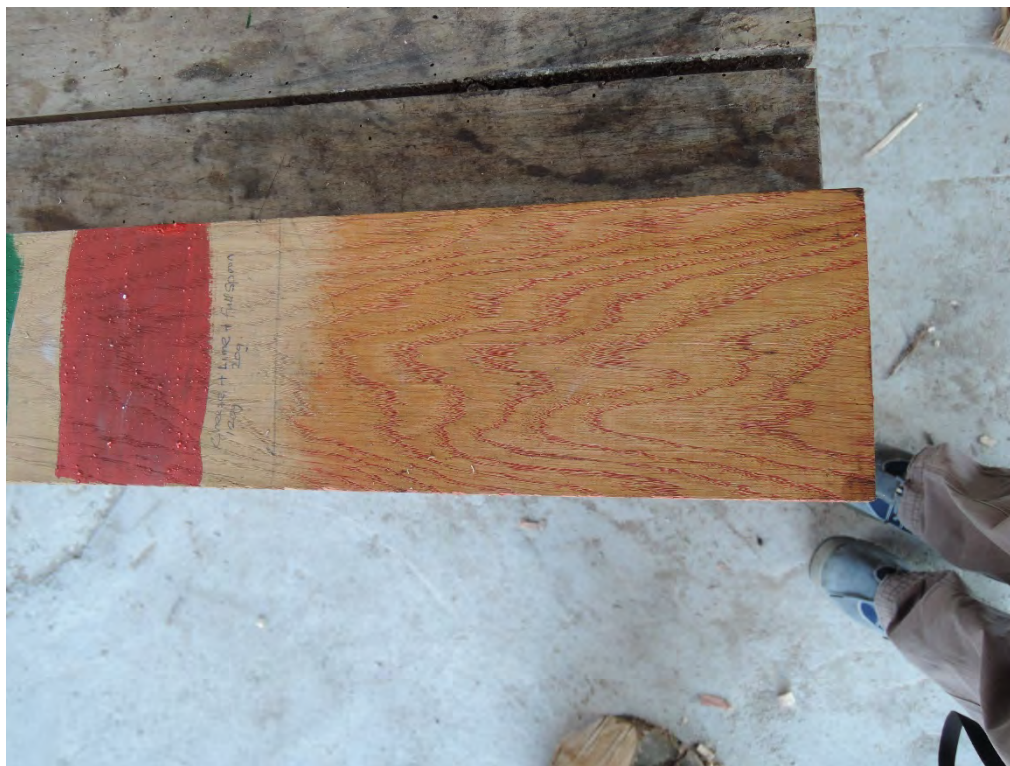
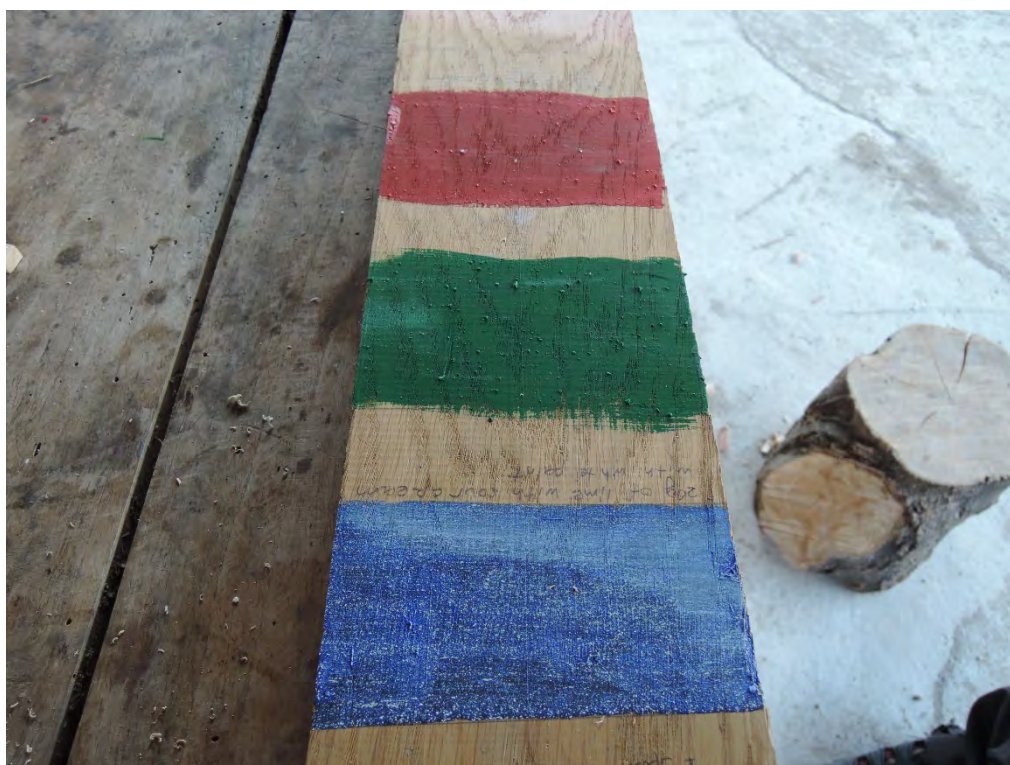
Припрема и тестирање природних база и пигмената за бојење дрвета

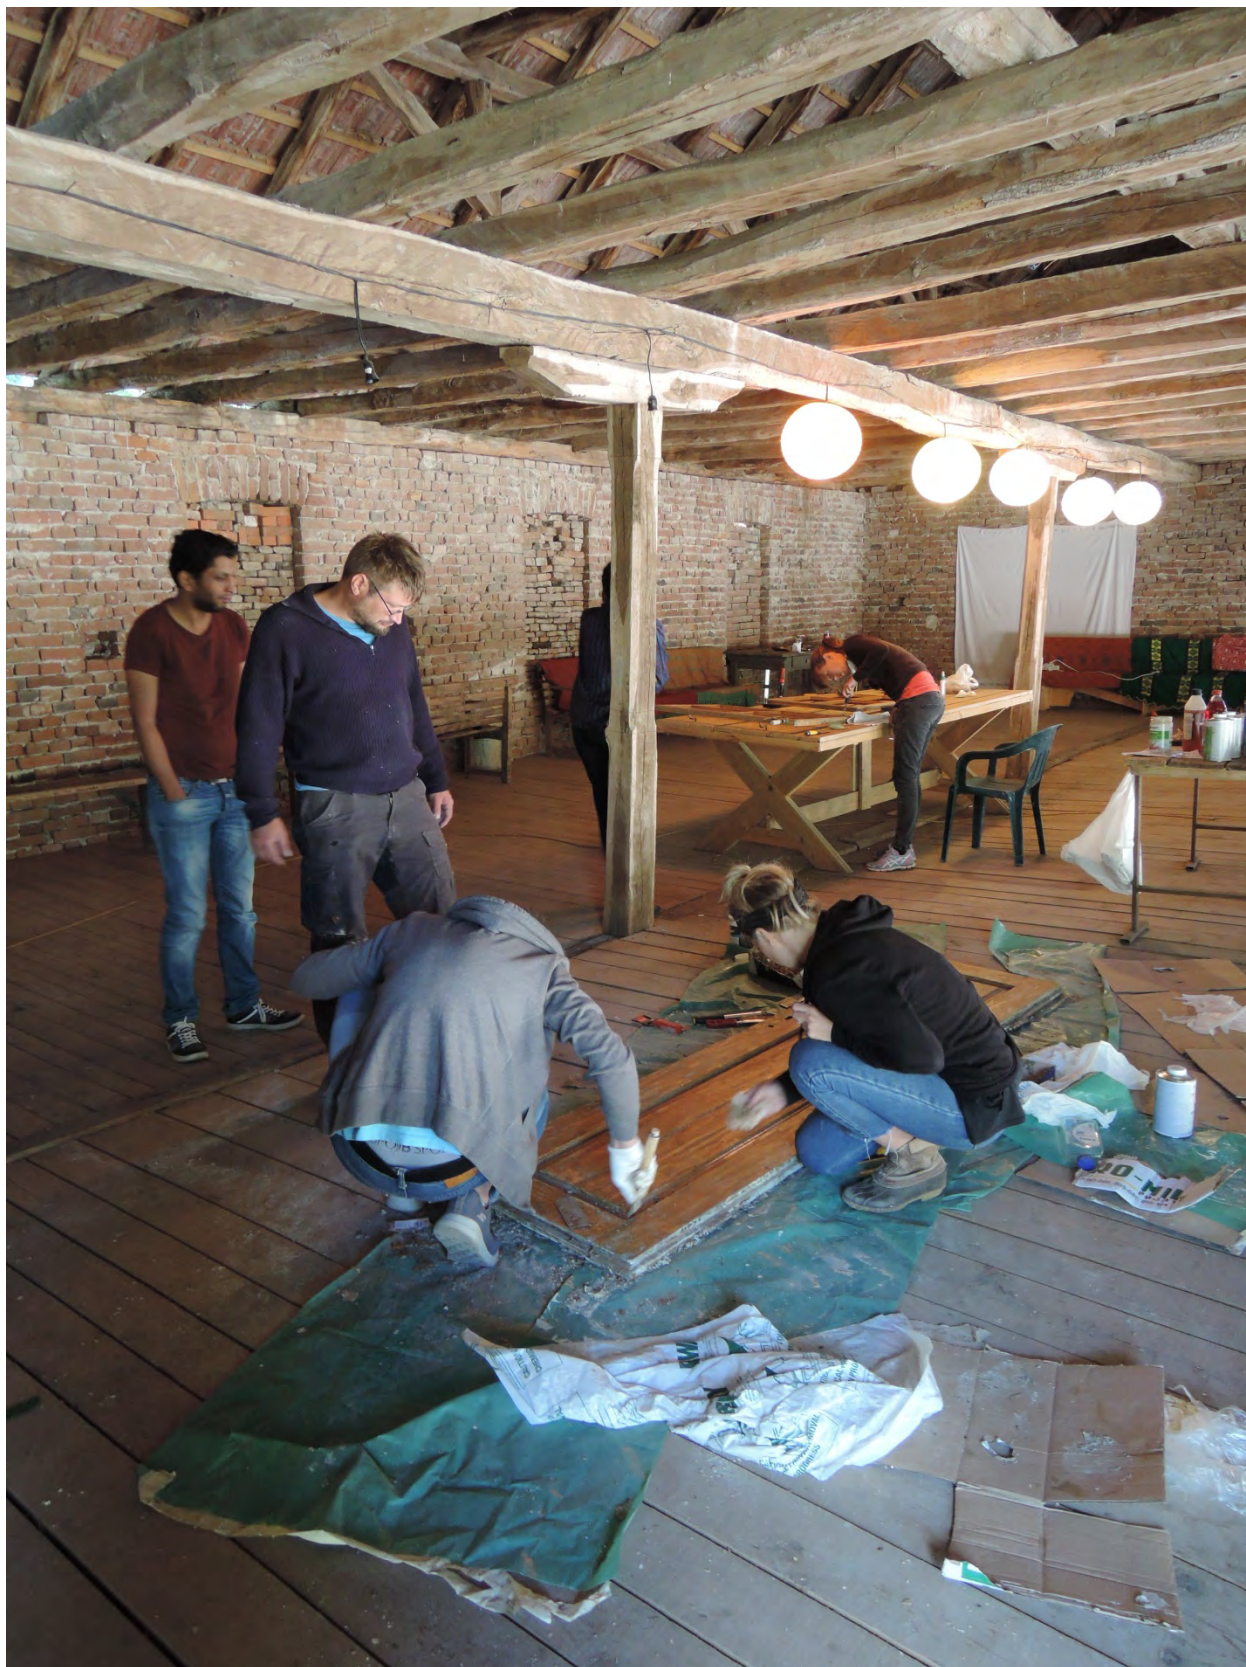
Чишћење и припрема врата за бојење

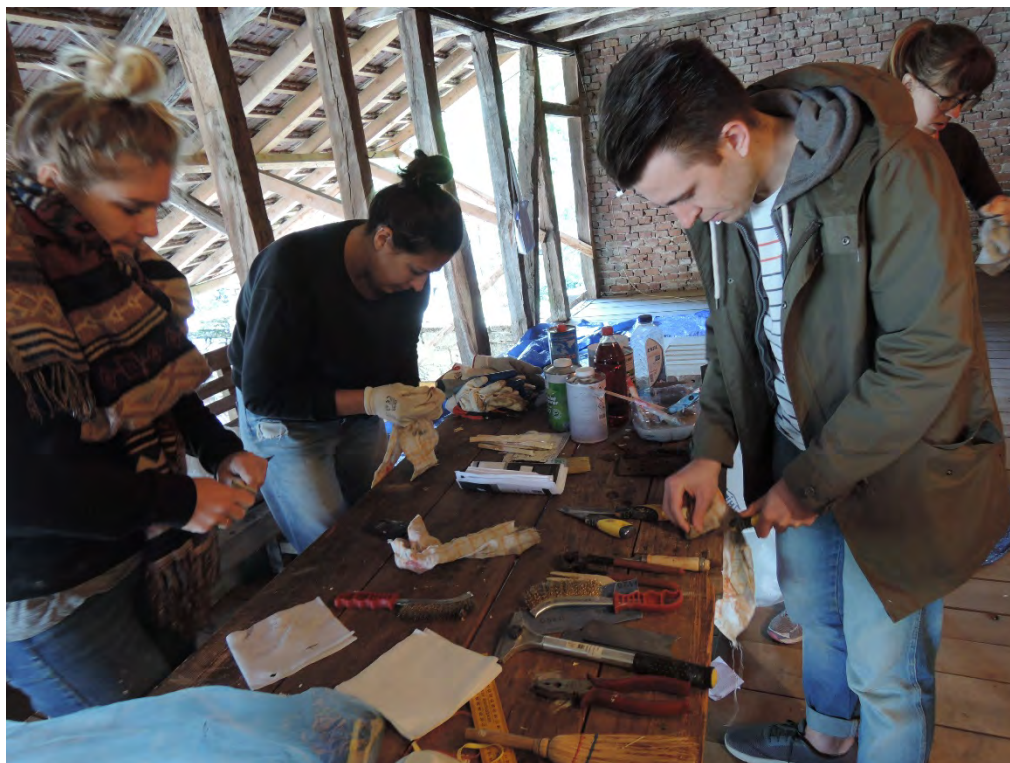
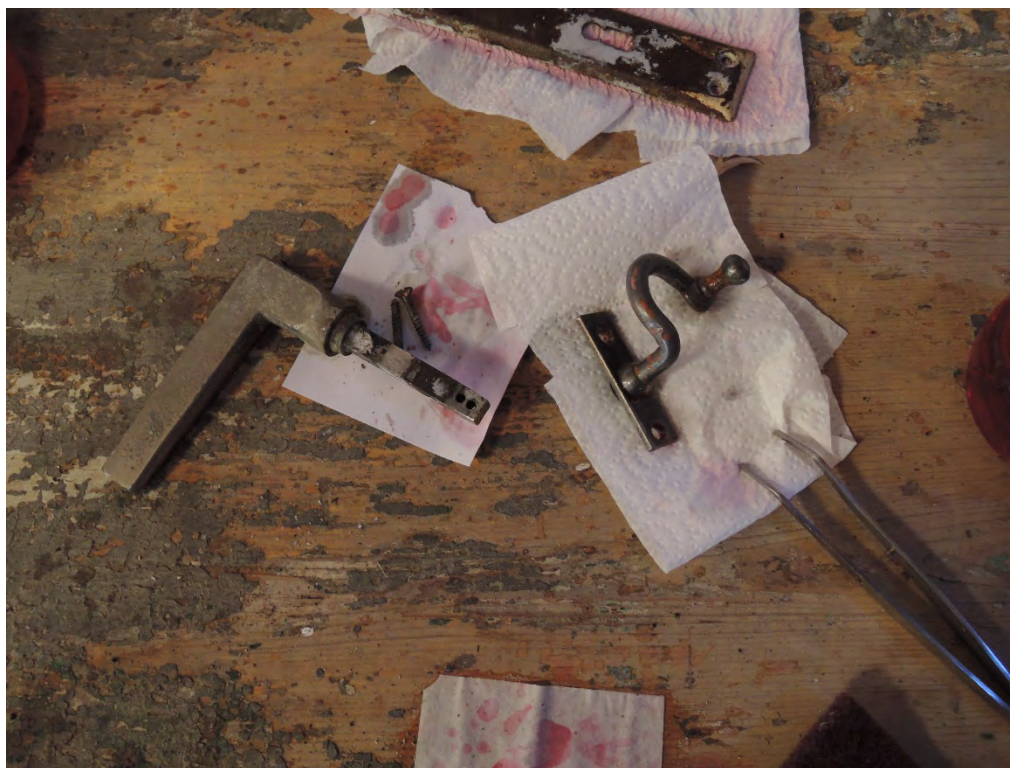
Чишћење брава и окова за столарију
