**Фотографије са Летње школе архитектуре у Рогљеву 2018.**

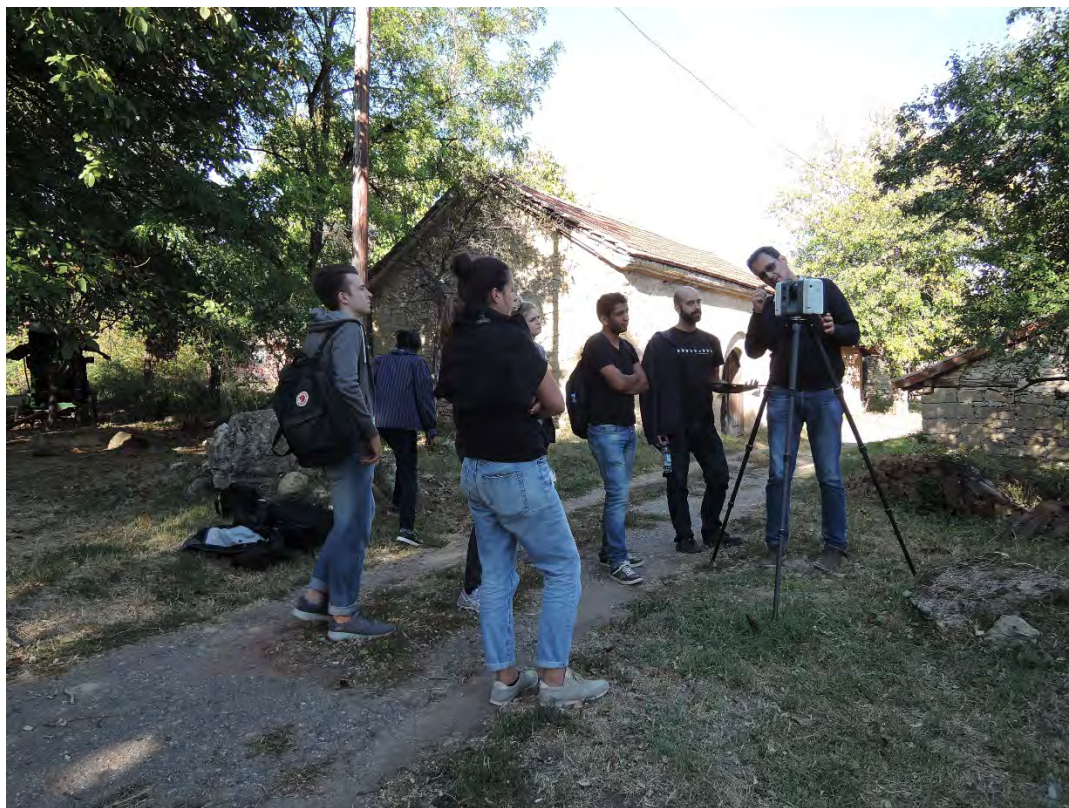
3D скенирање Leica скенером

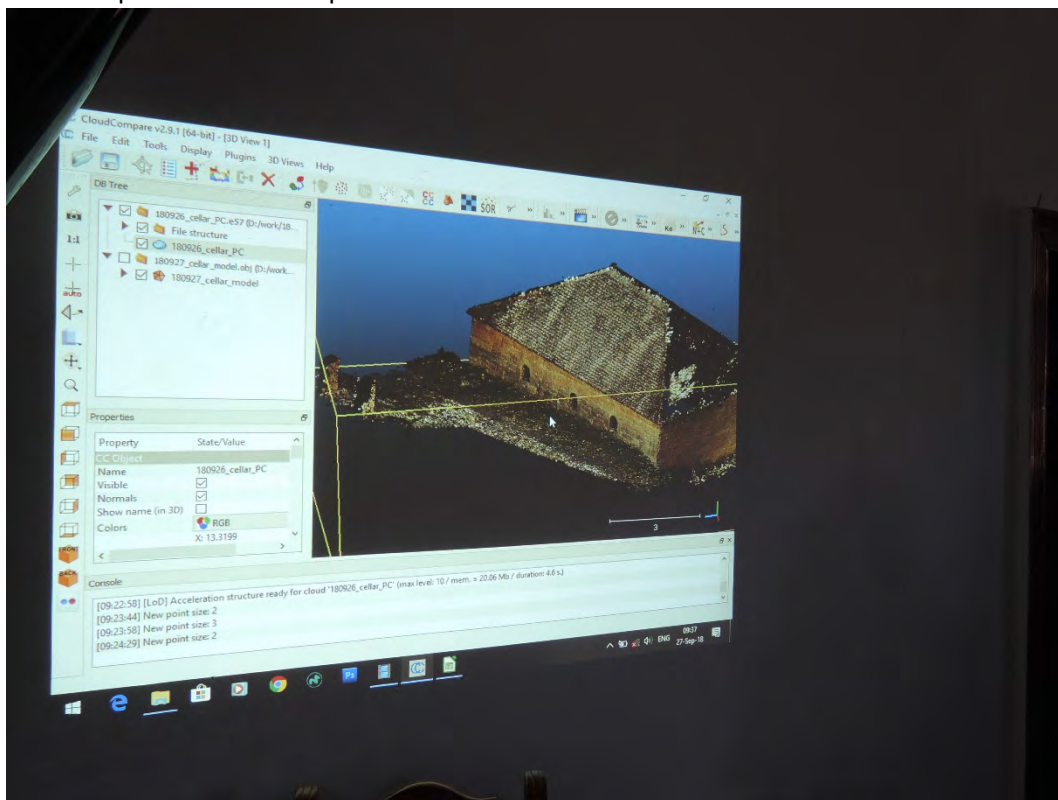
Радионица фотограметрије: пивница Жикића у облаку тачака (Agisoft)

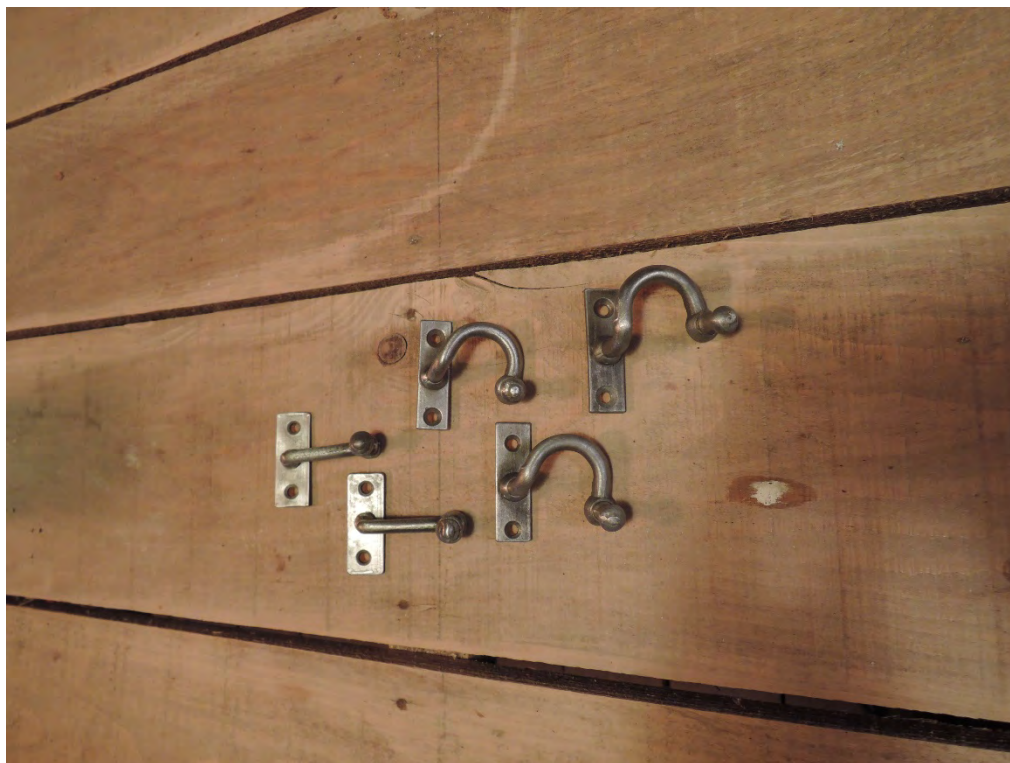
Очишћене браве

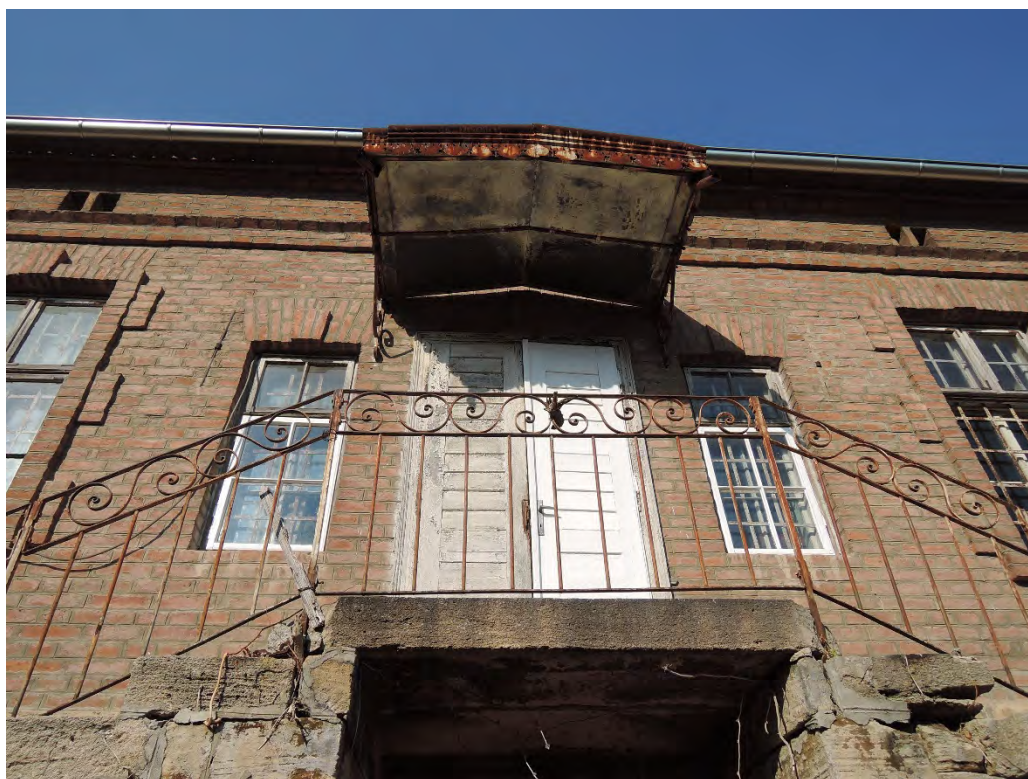
Поправљена и обојена столарија

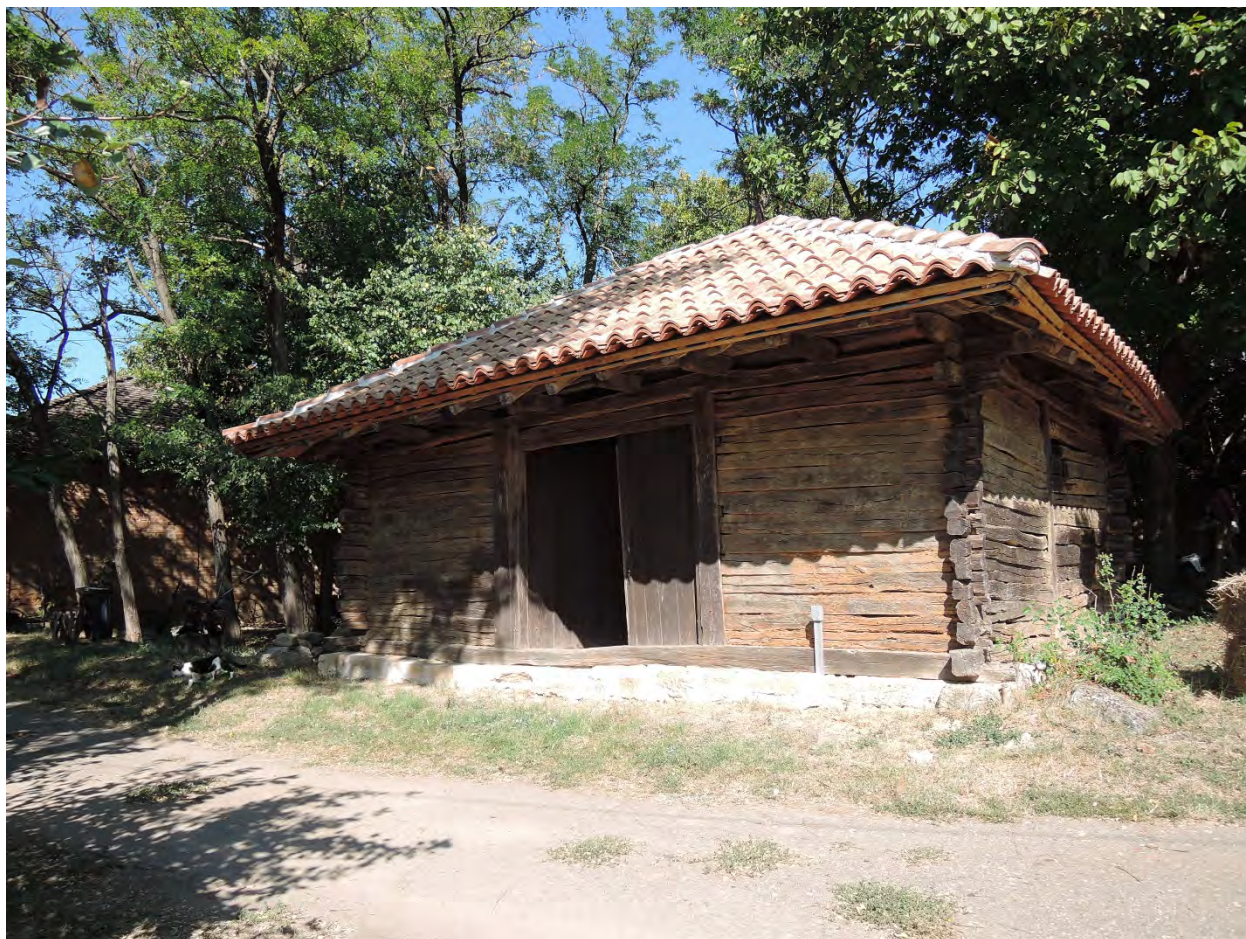
Пивница 100 пре почетка радова

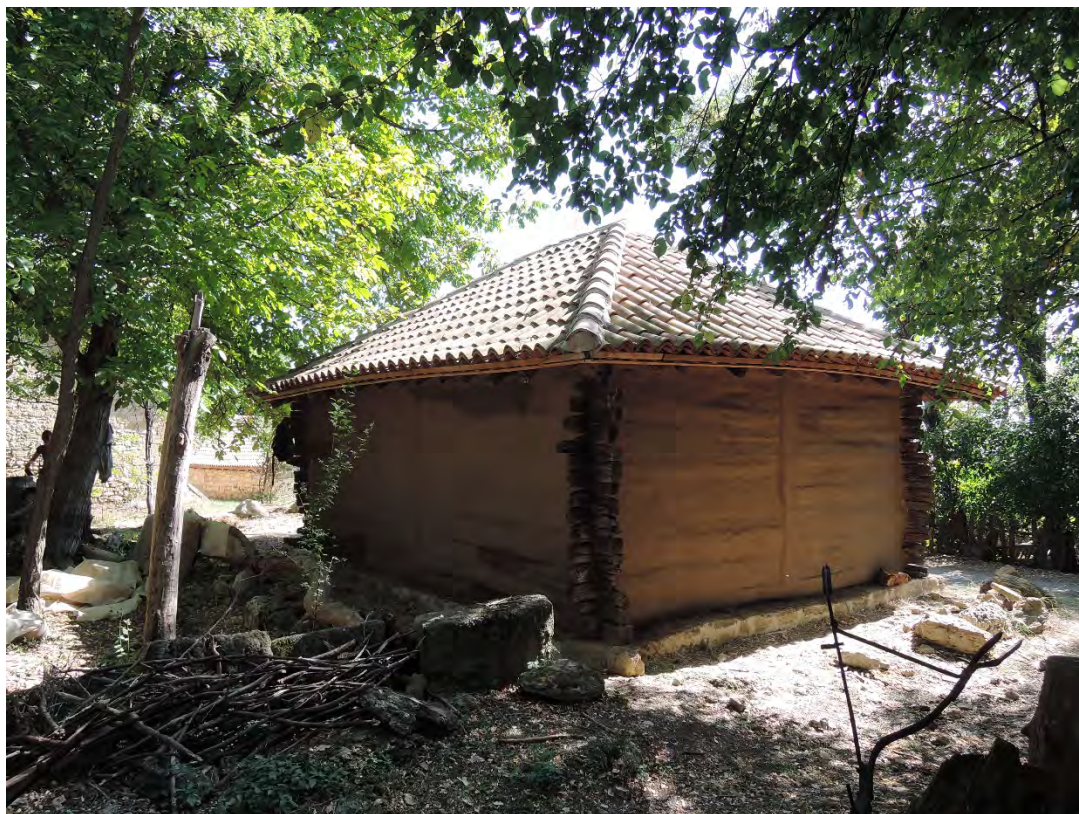
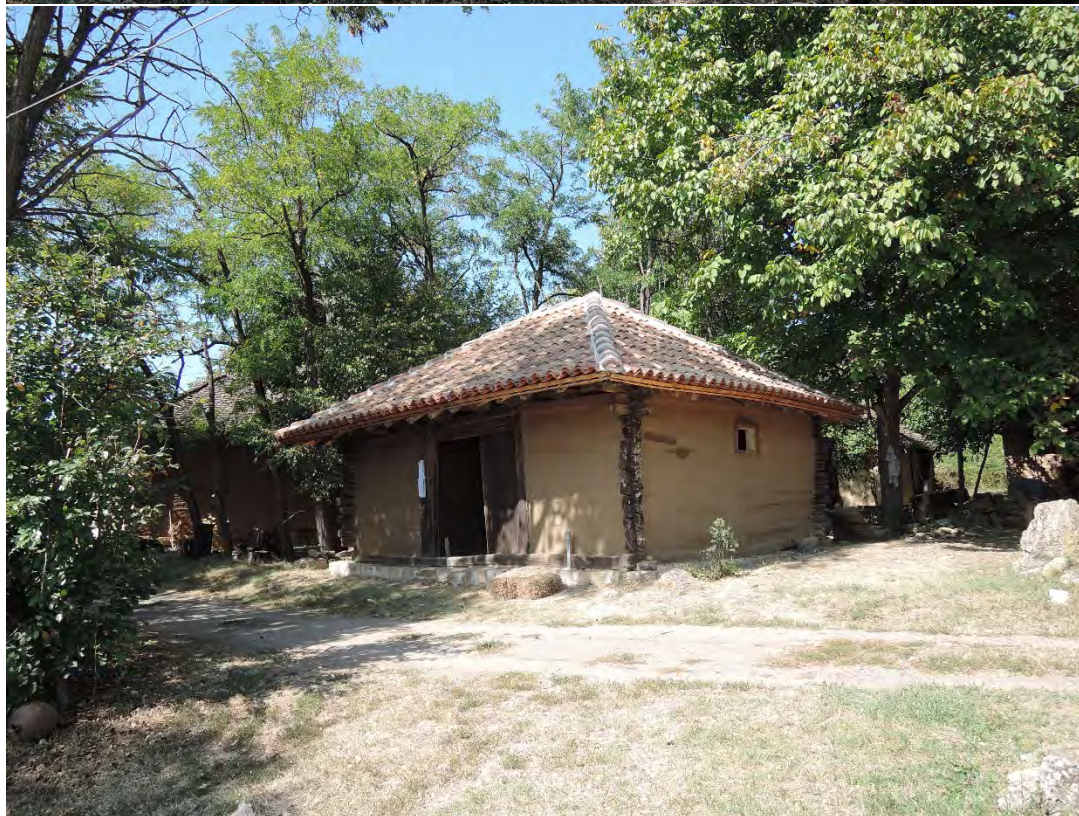
Пивница 100 након завршетка радова
